Termovizinės analizės ataskaita

UĮ „ATERMA“
Jauneikių g. 7, Zarasai
Tel.: +370 671 19199

Vardenis Pavardenis
Jūsų adresas
Tel.: +370 678 00001

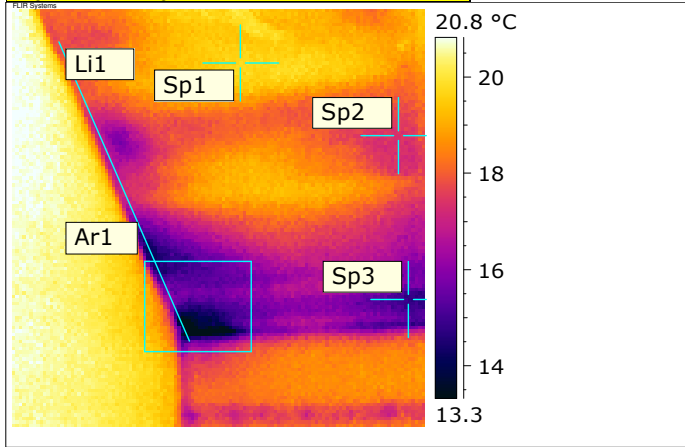
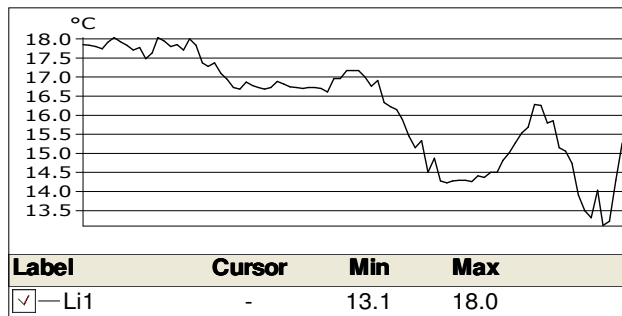
Objektas: mažojo kambario lubos 2010.02.03

Dėl termoizoliacinės medžiagos dengimo kokybės ar technologijos nesilaikymo nevienos lubų termoizoliacinės savybės skirtingose jų vietose.

Label	Value
Sp1	19.8 °C
Sp2	17.3 °C
Sp3	14.7 °C
Li1: Max	18.0 °C
Li1: Min	13.1 °C
Li1: Max - Min	4.9 °C
Ar1: Min	12.6 °C

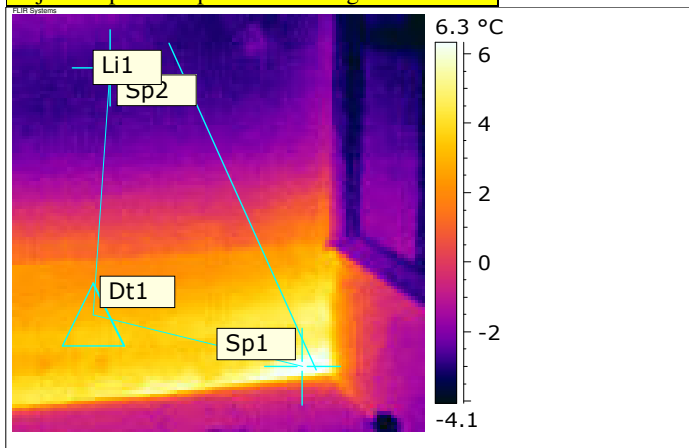
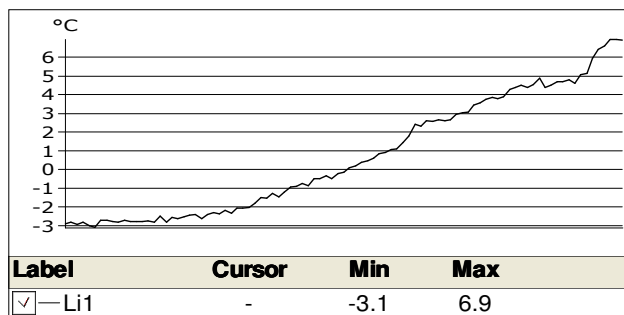
Objektas: pamatas po virtuvės langu 2010.02.03

Nemažai namo šilumos prarandama per pamatą.

Label	Value
Sp1	6.5 °C
Sp2	-2.8 °C
Li1: Max	6.9 °C
Li1: Min	-3.1 °C
Li1: Max - Min	10.1 °C
Dt1: [ana.Sp1.temp] - [ana.Sp2.temp]	9.3 °C

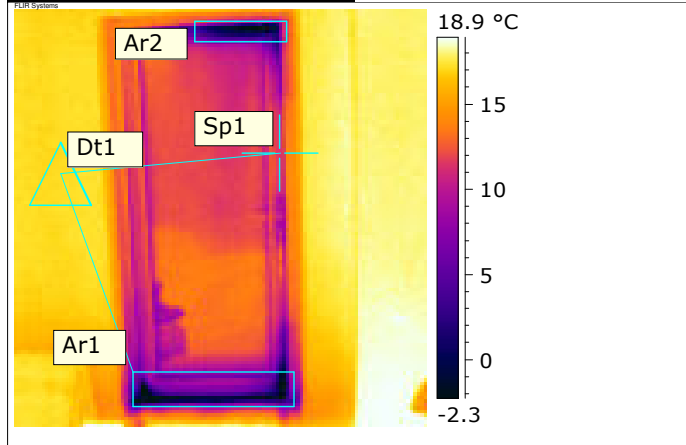
Objektas: lauko durys 2010.01.23

Nesandariai užsidarančios durys.

Label	Value
Sp1	11.2 °C
Ar1: Min	-6.1 °C
Ar2: Min	-2.6 °C
Dt1: [ana.Sp1.temp] - [ana.Ar1.min]	17.4 °C

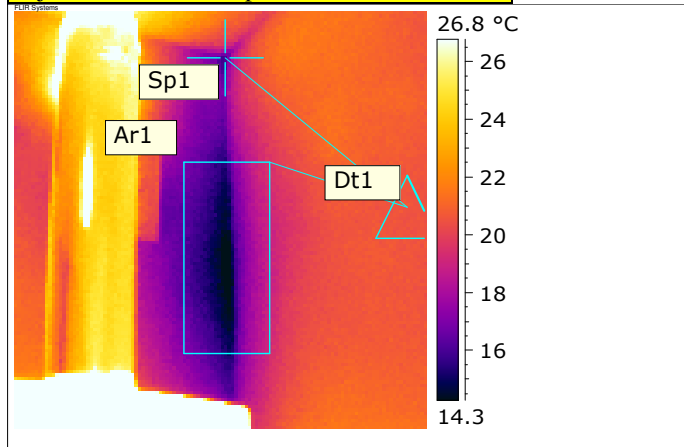
Objektas: katilinės kampo virš katilo 2010.01.23

Santikinei šaltesnė kampo vieta. Viena iš priežasčių gali būti termoizoliacinės medžiagos dengimo kokybės ar technologijos nesilaikymas.

Label	Value
Sp1	16.1 °C
Ar1: Min	13.8 °C
Dt1: [ana.Sp1.temp] - [ana.Ar1.min]	2.3 °C

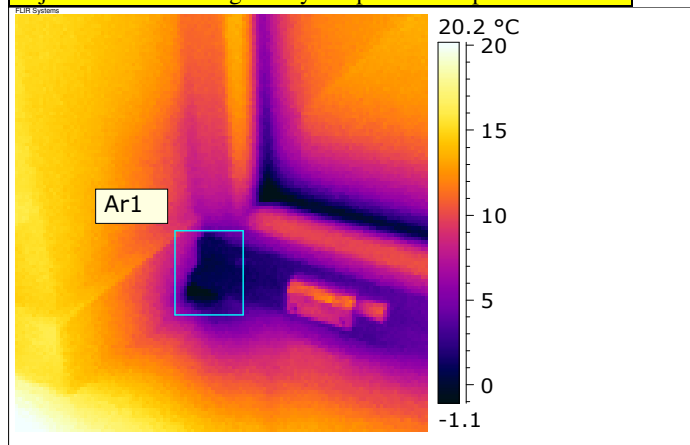
Objektas: virtuvės lango kairysis apatinis kampas 2010.01.23

Dėl nepakankamo apšiltinimo įstatant langą, abiejose šio lango apatiniuose kampuose susidarę šalčio tilteliai.

Label	Value
Ar1: Min	-5.5 °C

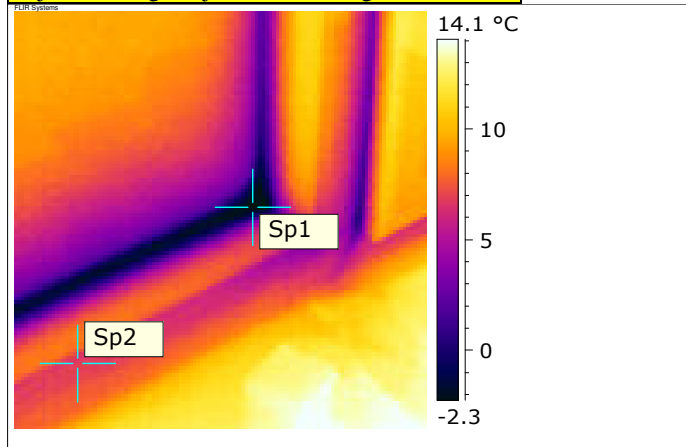
Objektas: miegamojo kambario langas 2010.01.23

Prie tyrimo metu buvusios santikinės drėgmės bei temperatūros kambaryje, rasos taško temperatūra yra 2,8 °C. Tai reiškia, kad ant žemesnės temperatūros paviršių pradės kondensuotis drėgmė. Yra tikimybė, kad su laiku lango rėmo bei stiklo paketo sandūroje apačioje atsiras pelėsis. Nesandariai įdėtas stiklo paketas į varčią.

Label	Value
Sp1	-2.8 °C
Sp2	6.9 °C

Problemų susijusių su nesandariu lango varčios užsidarymu yra: miegamojo kambario lange, antro aukšto vonios lango dešinėje pusėje, berniuko kambario lango dešinėje pusėje, mergaitės kambario lange, virtuvės lango duryse ties viduriu.
