Termovizinės analizės ataskaita

IĮ „ATERMA“

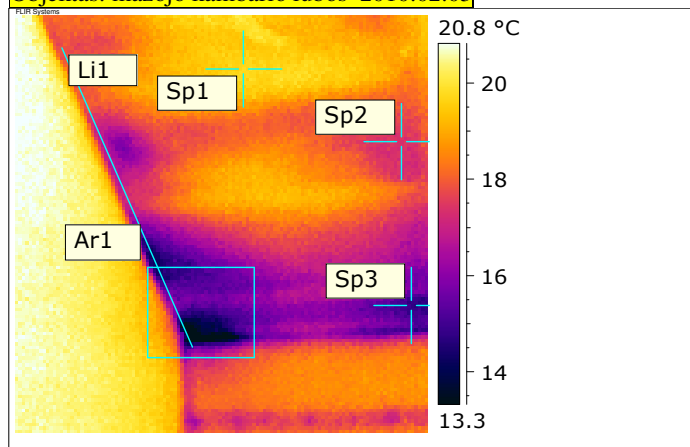
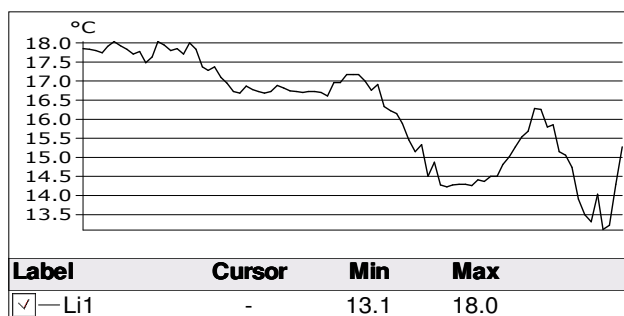
Objektas: mažojo kambario lubos 2010.02.03

Dėl termoizoliacinės medžiagos dengimo kokybės ar technologijos nesilaikymo lubose matomas temperatūrinis nevienalytiškumas.

Label	Value
Sp1	19.8 °C
Sp2	17.3 °C
Sp3	14.7 °C
Li1: Max	18.0 °C
Li1: Min	13.1 °C
Li1: Max - Min	4.9 °C
Ar1: Min	12.6 °C

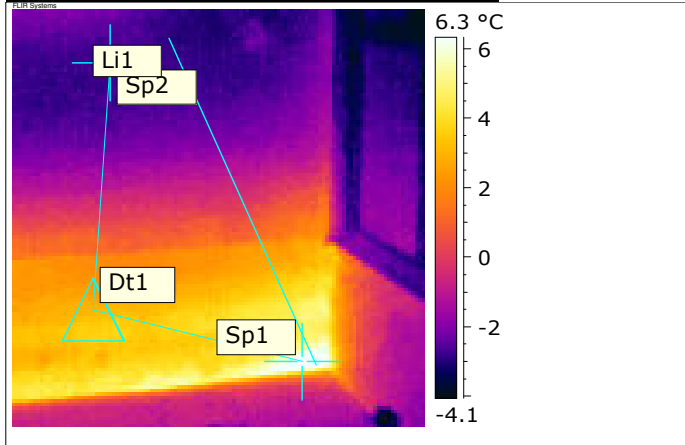
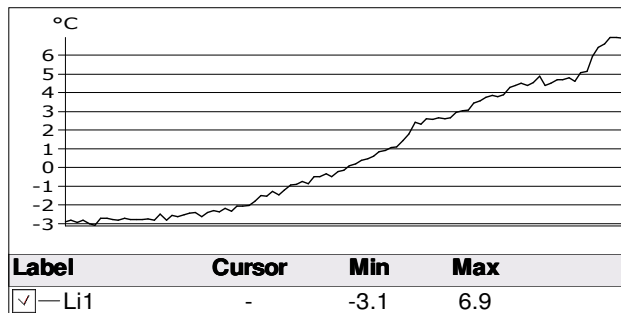
Objektas: pamatas po virtuvės langu 2010.02.03

Šiluma prarandama pro cokolinę sienos dalį.

Label	Value
Sp1	6.5 °C
Sp2	-2.8 °C
Li1: Max	6.9 °C
Li1: Min	-3.1 °C
Li1: Max - Min	10.1 °C
Dt1: [ana.Sp1.temp] - [ana.Sp2.temp]	9.3 °C

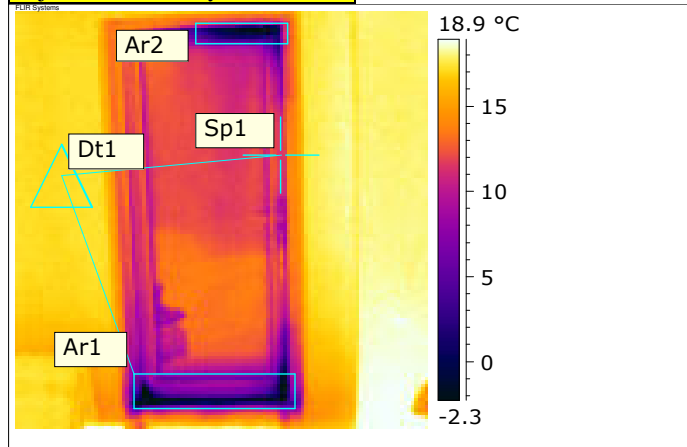
Objektas: lauko durys 2010.01.23

Nesandariai užsidaro varčia Ar1 ir Ar2 srityse.

Label	Value
Sp1	11.2 °C
Ar1: Min	-6.1 °C
Ar2: Min	-2.6 °C
Dt1: [ana.Sp1.temp] - [ana.Ar1.min]	17.4 °C

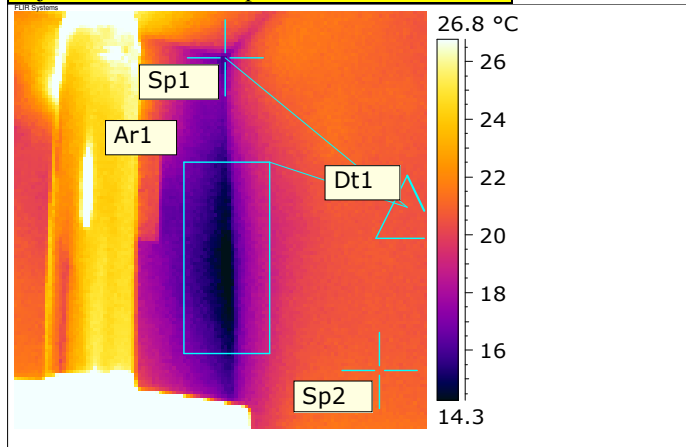
Objektas: katilinės kampas virš katilo 2010.01.23

Įšąla kampas Ar1 srityje.

Label	Value
Sp1	16.1 °C
Sp2	20.9 °C
Ar1: Min	13.8 °C
Dt1: [ana.Sp1.temp] - [ana.Ar1.min]	2.3 °C

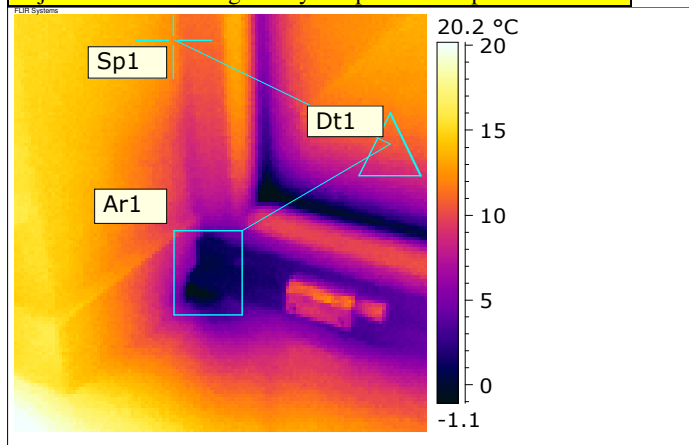
Objektas: virtuvės lango kairysis apatinis kampas 2010.01.23

Dėl nepakankamo apšiltinimo įstatant langą arba atraminės kaladėlės nepašalinimo, abiejose šio lango apatiniuose kampuose susidarę šalčio tilteliai.

Label	Value
Sp1	11.9 °C
Ar1: Min	-5.5 °C
Dt1: abs([ana.Sp1.temp] - [ana.Ar1.min])	17.4 °C

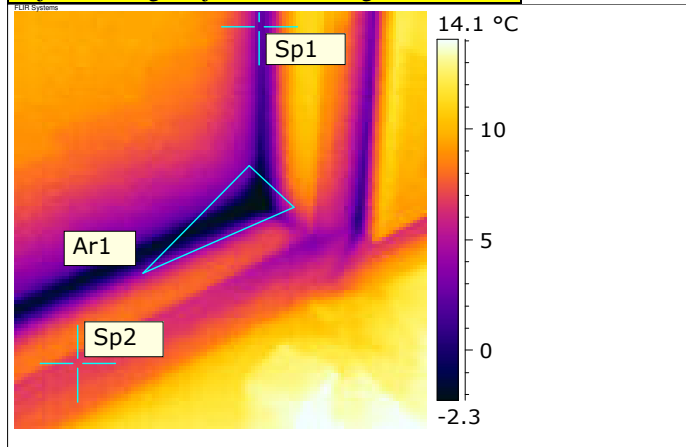
Objektas: miegamojo kambario langas 2010.01.23

Prie tyrimo metu buvusios santykinės drėgmės bei temperatūros kambaryje, rasos taško temperatūra buvo 2,8 °C. Tai reiškia, kad ant žemesnės temperatūros paviršių tyrimo metu kondensavosi drėgmė. Yra tikimybė, kad su laiku lango rėmo bei stiklo paketo sandūroje apačioje atsiras pelėsis. Nekokybiškai įdėtas stiklo paketas į varčią.

Label	Value
Sp1	2.3 °C
Sp2	6.9 °C
Ar1: Min	-3.7 °C

Kai lauke spusteli šaltukas, ant vidinių paviršių ties langais, kurių temperatūra nukrenta, žemiau nei 0 °C, susidaro ledas, nes jau prieš tai ant tų paviršių būna nukritusi rasa. Reikėtų kelti tų paviršių temperatūrą, nes santykinės drėgmės mažinti pagal normas nebegalima.
