Termovizinės analizės ataskaita

Tyrimas atliktas objekte:

Smėlio g. 11, Vilnius
Tel.: +370 650 11111
El. p. vardas@gmail.com

Data: 2018/12/02
Val.: 18:30

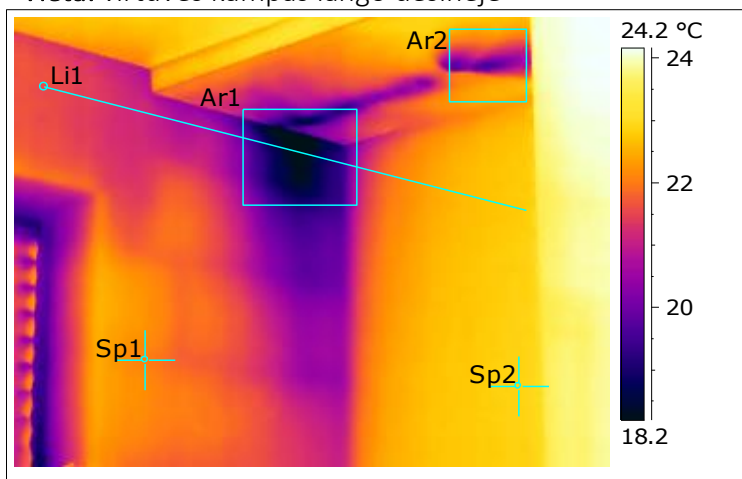
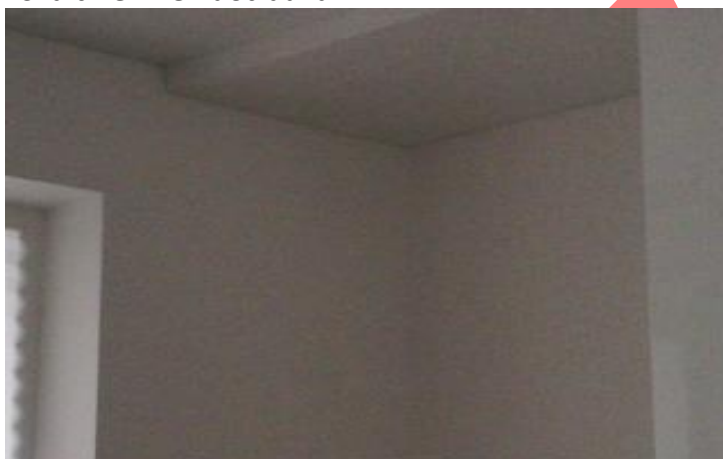
Vieta: virtuvės kampas lango dešinėje

Neapšiltinta gartraukio ortakio ir sienos sandūra, Ar1 srityje matomas įšalimas. Šaltis skverbiasi ir į patį gartraukio ortakį (Ar2).

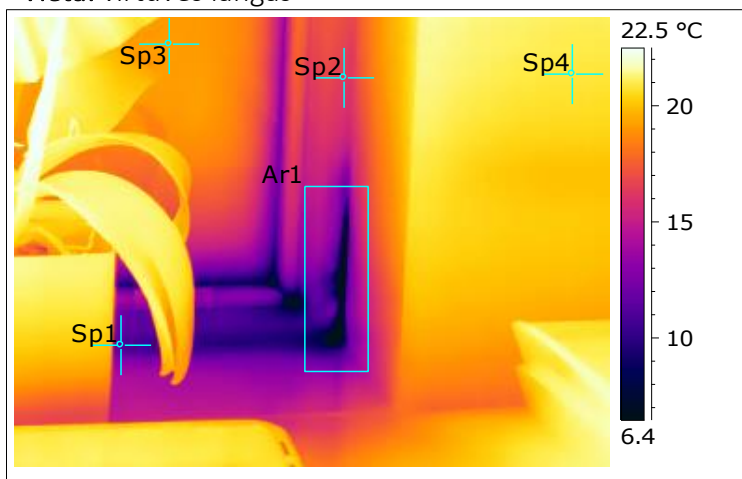
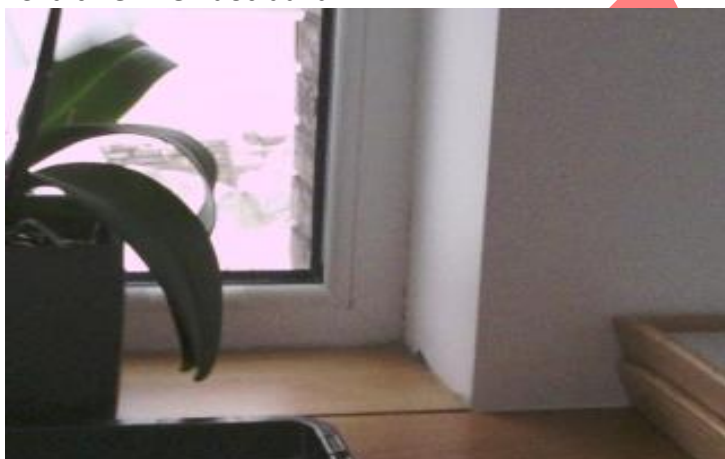
Vieta: virtuvės langas

Nesandaru lango rėmo ir angokraščio sandūroje. Per Ar1 sritį skverbiasi šaltis. Leistinos vidinių paviršių temperatūros ties langais pateiktos išvadose.

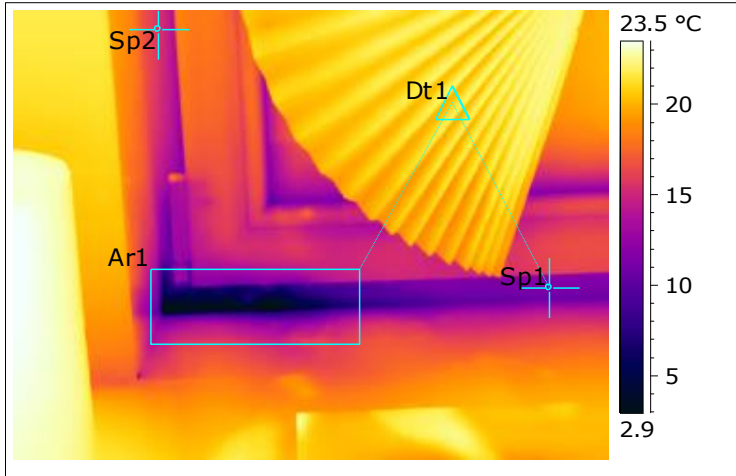
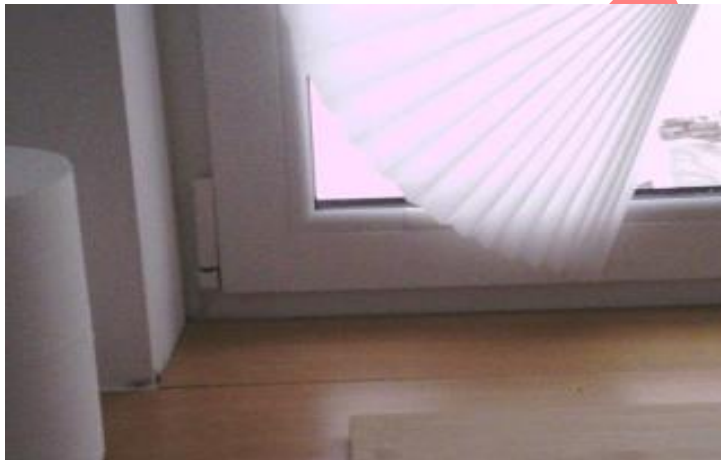
Vieta: virtuvės langas

Iš po lango rėmo Ar1 srityje skverbiasi šaltis. Leistinos vidinių paviršių temperatūros ties langais pateiktos išvadose.

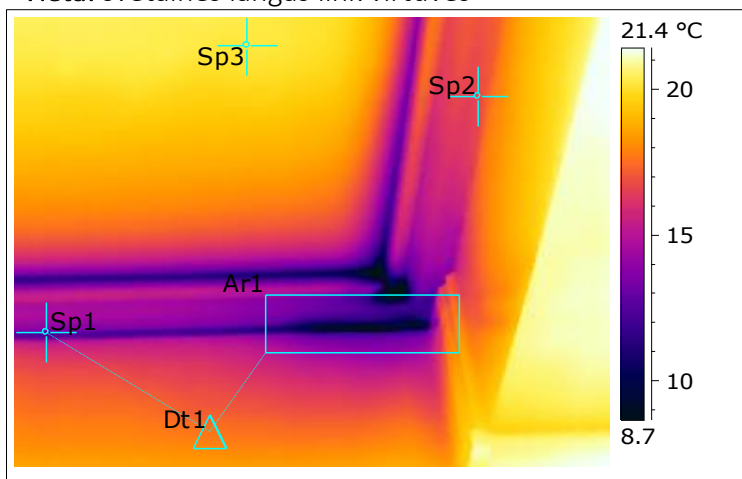
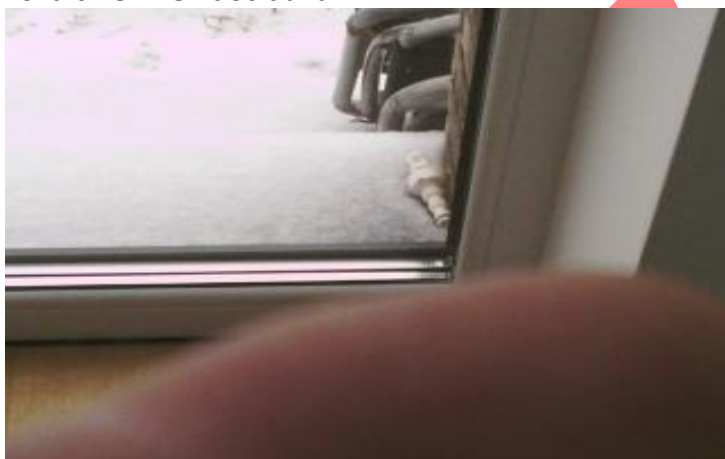
Vieta: svetainės langas link virtuvės

Iš po lango rėmo Ar1 srityje skverbiasi šaltis. Leistinos vidinių paviršių temperatūros ties langais pateiktos išvadose.

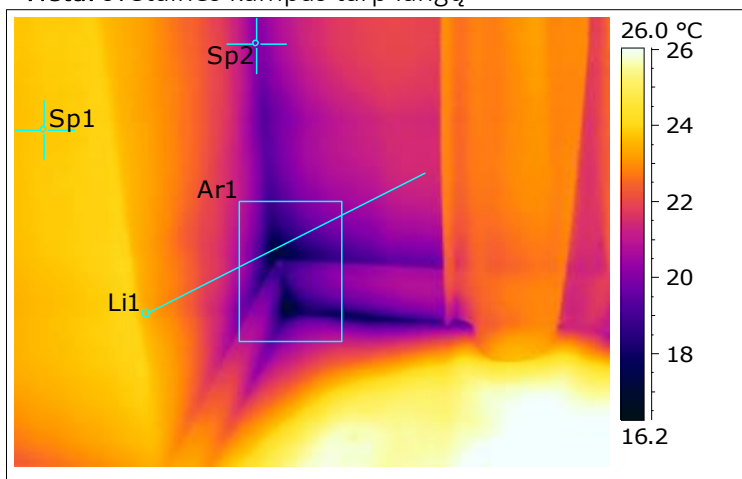
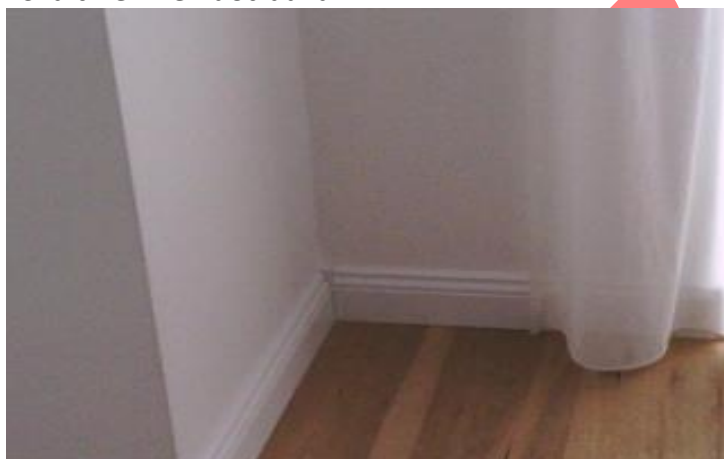
Vieta: svetainės kampas tarp langų

Šiek tiek įšąla apatinė kampo dalis.

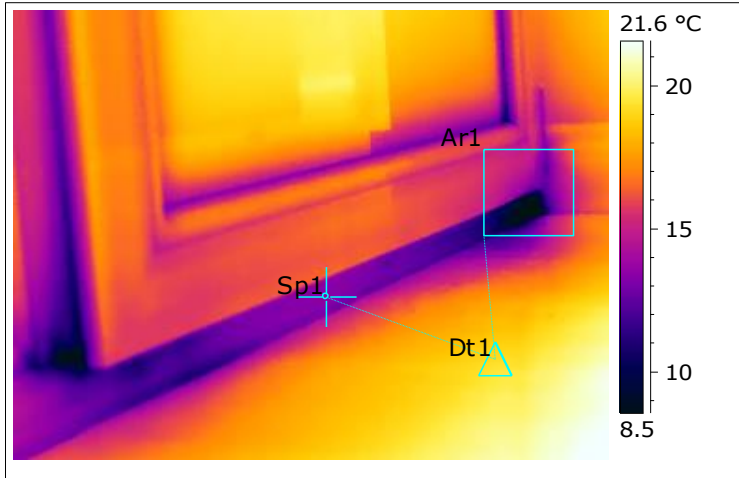
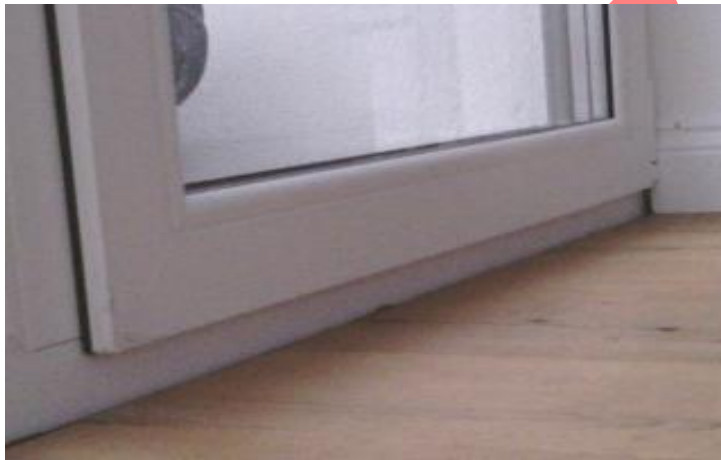
Vieta: svetainės didysis langas

Iš po lango rėmo Ar1 srityje skverbiasi šaltis. Leistinos vidinių paviršių temperatūros ties langais pateiktos išvadose.

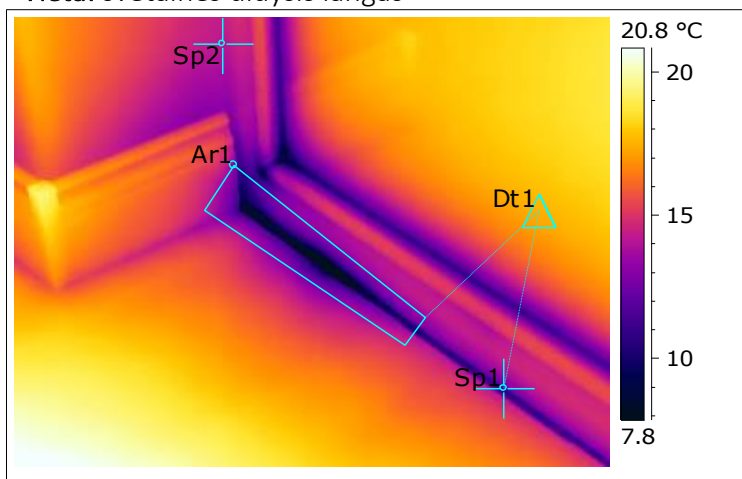
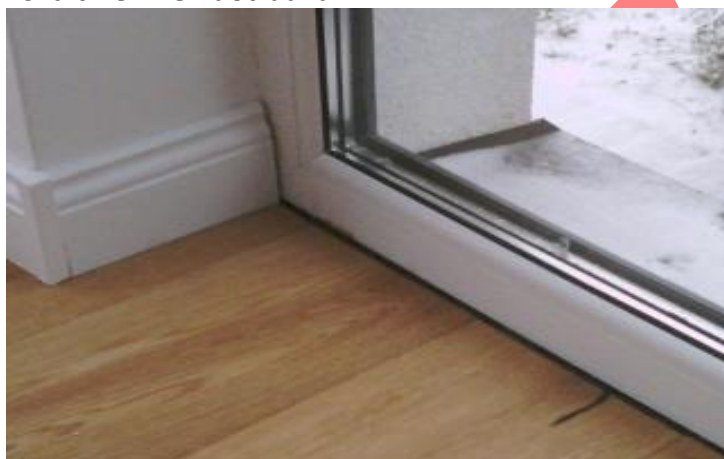
Vieta: svetainės didysis langas

Iš po lango rėmo Ar1 srityje skverbiasi šaltis. Leistinos vidinių paviršių temperatūros ties langais pateiktos išvadose.

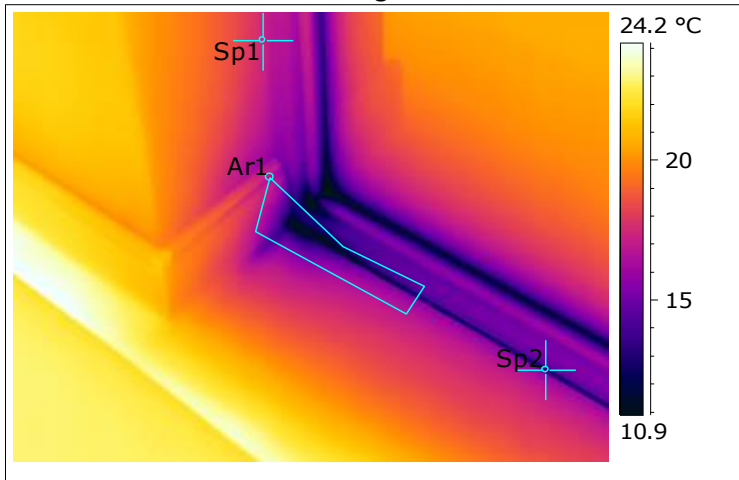
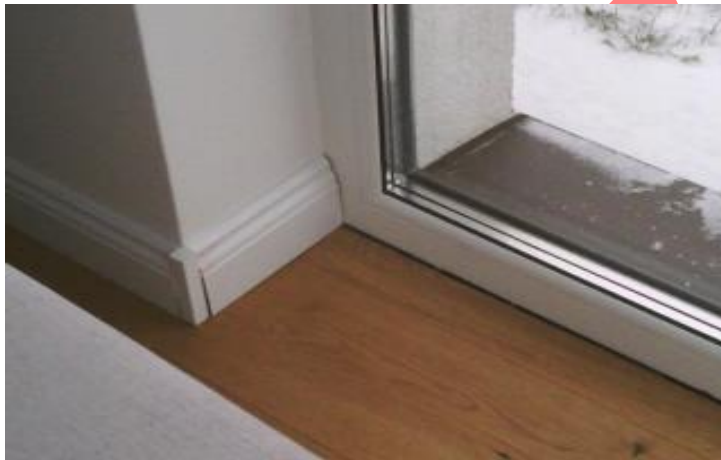
Vieta: svetainės mažasis langas

Iš po lango rėmo Ar1 srityje skverbiasi šaltis. Leistinos vidinių paviršių temperatūros ties langais pateiktos išvadose.

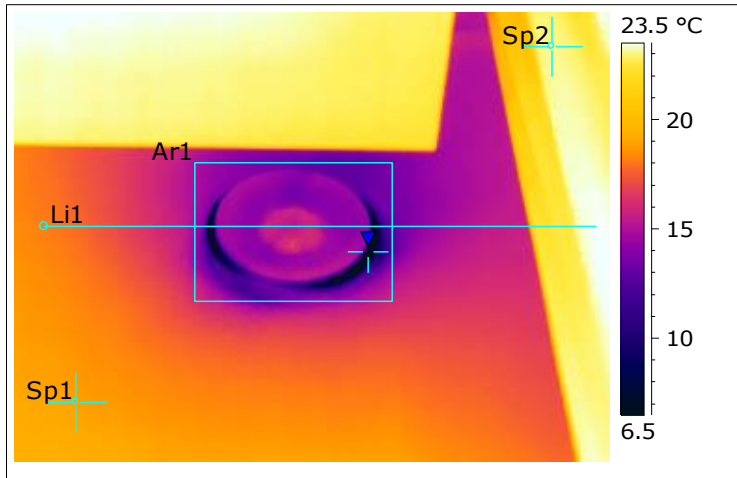
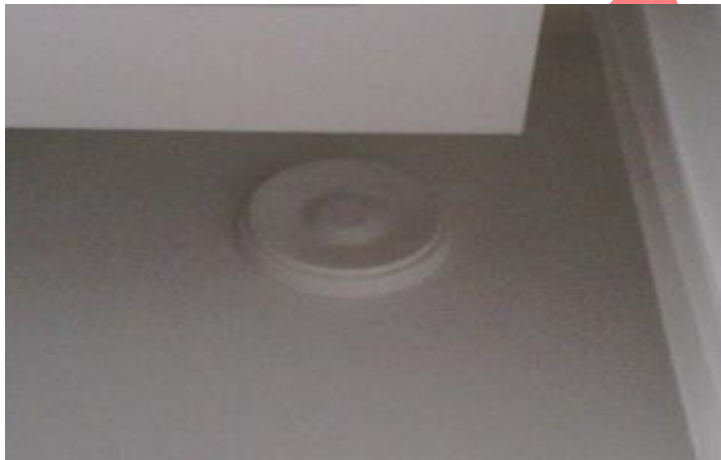
Vieta: svetainės VTK sklendė

Per sklendę skverbiasi šaltis.

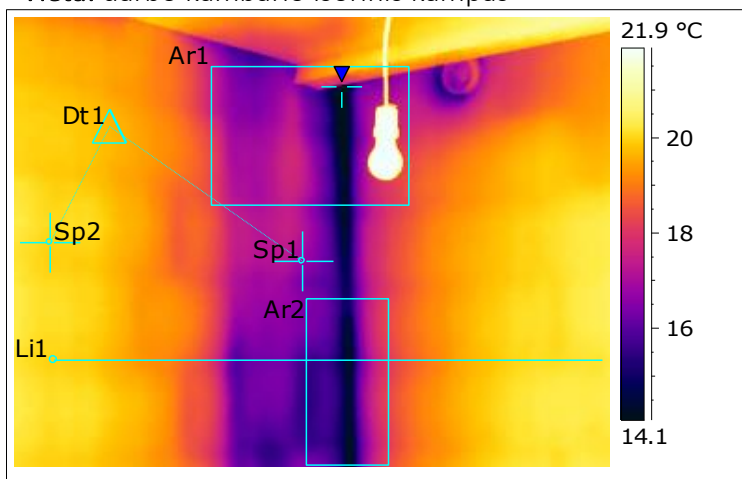
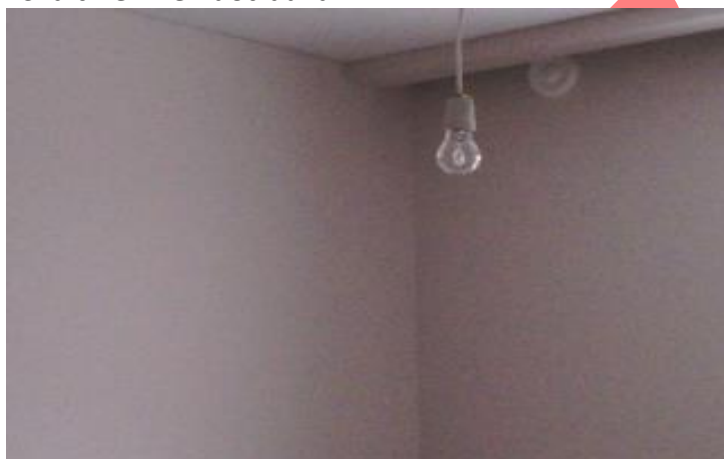
Vieta: darbo kambario išorinis kampas

Kamino anga esanti sienoje ją šaldo.
Visame aukštyje įšąla kampas.

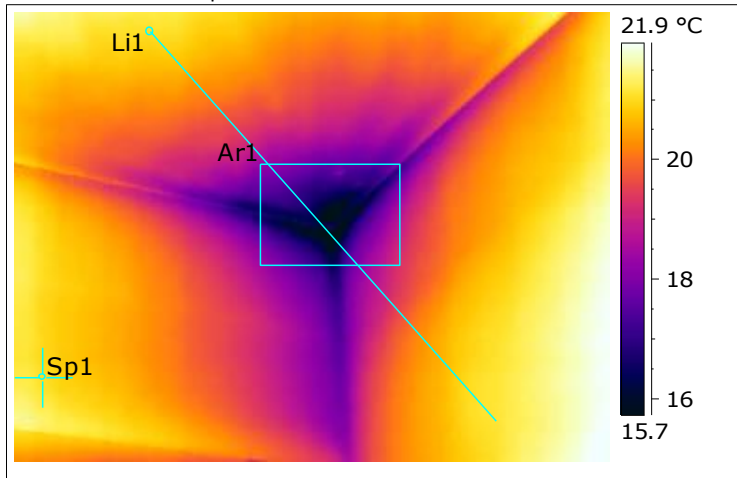
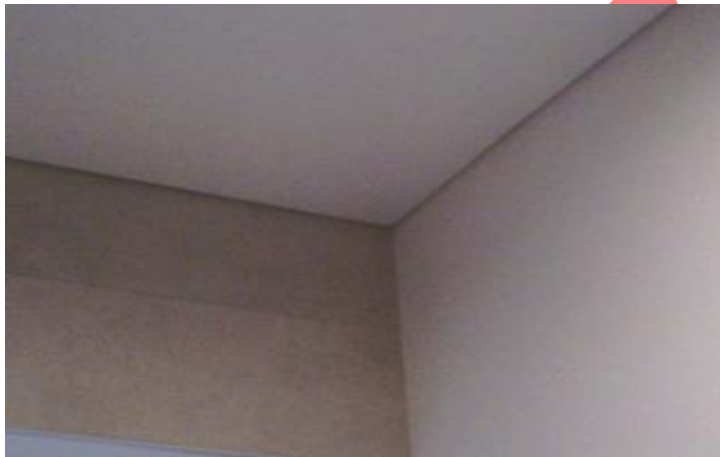
Vieta: WC kampas virš WC

Dėl termoizoliacinės medžiagos dengimo kokybės ar technologijos nesilaikymo, kampe Ar1 srityje susidaręs šalčio tiltelis.

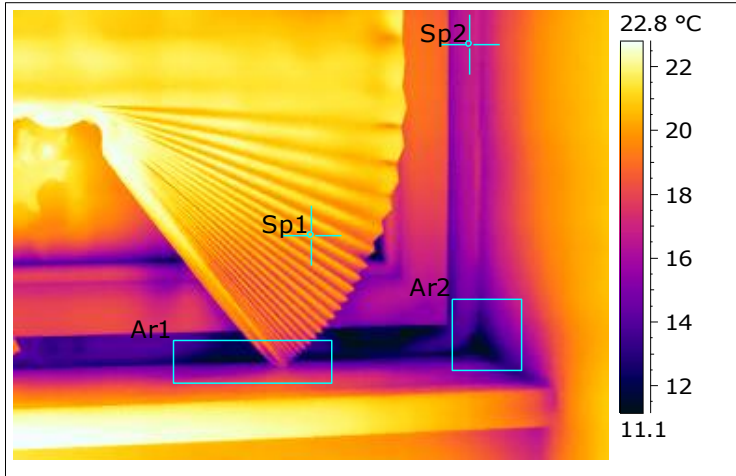
Vieta: WC langas

Šiek tiek įšąla apatinė rėmo dalis. Nedidelis šalčio tiltelis susidaręs kampe Ar2 srityje. Įšalimas nėra viršnorminis. Leistina temperatūros riba nurodyta išvadose.

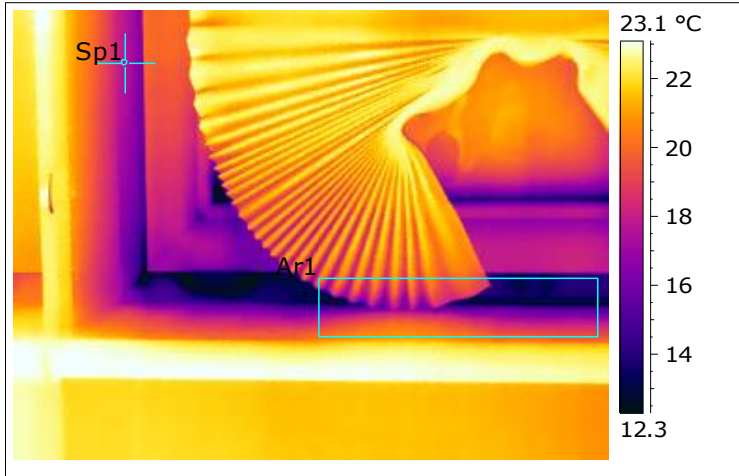
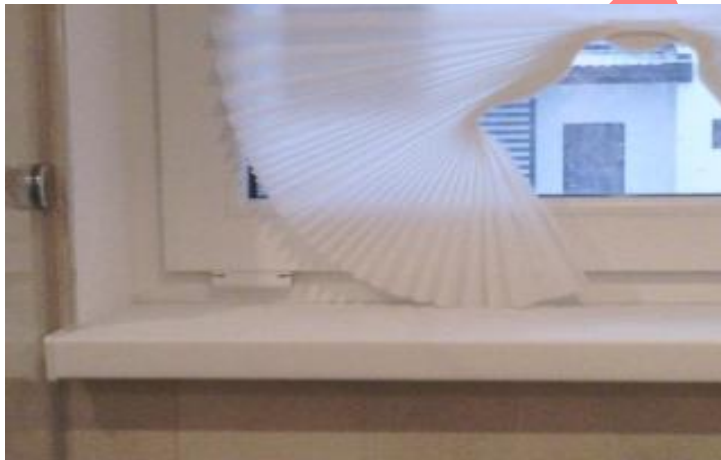
Vieta: WC langas

Šiek tiek įšąla apatinė rėmo dalis. Įšalimas nėra viršnorminis. Leistina temperatūros riba nurodyta išvadose.

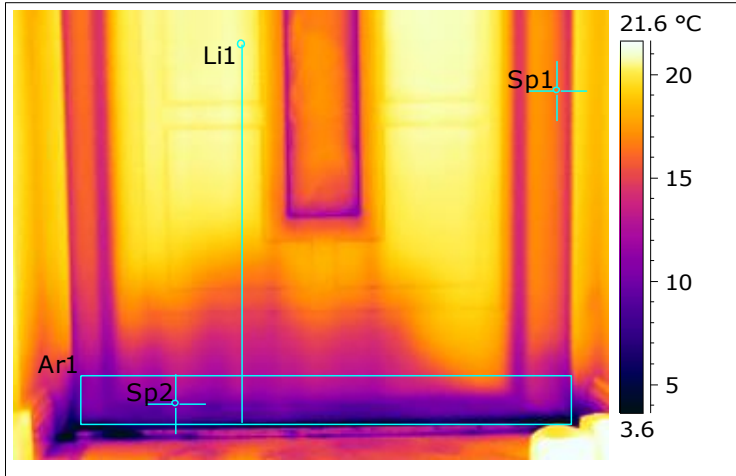
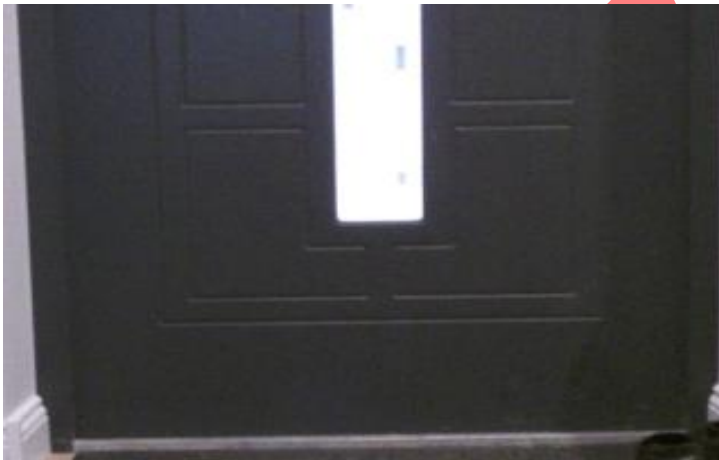
Vieta: įėjimo durys

Per apatinę varčios dalį skverbiasi šaltis.

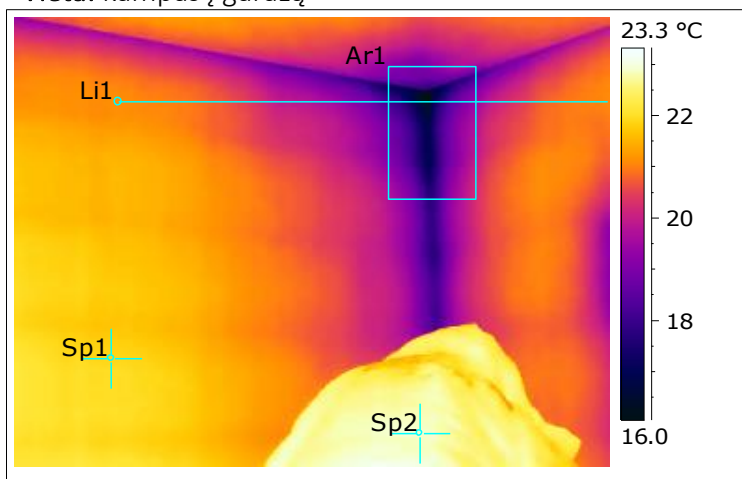
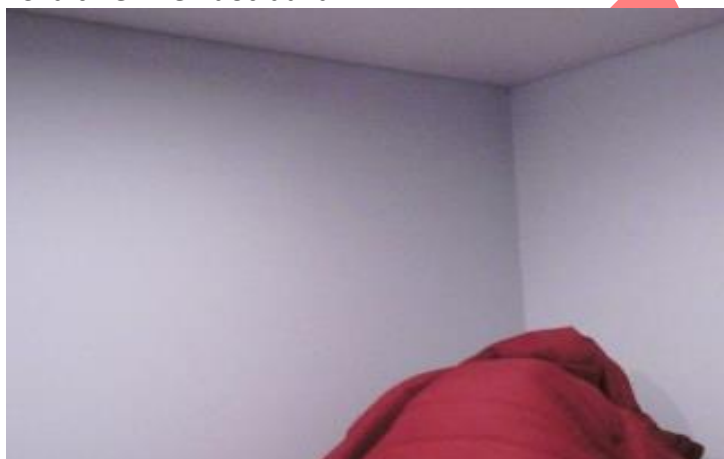
Vieta: kampas į garažą

Dėl termoizoliacinės medžiagos dengimo kokybės ar technologijos nesilaikymo, įšąla viršutinė kampo dalis.

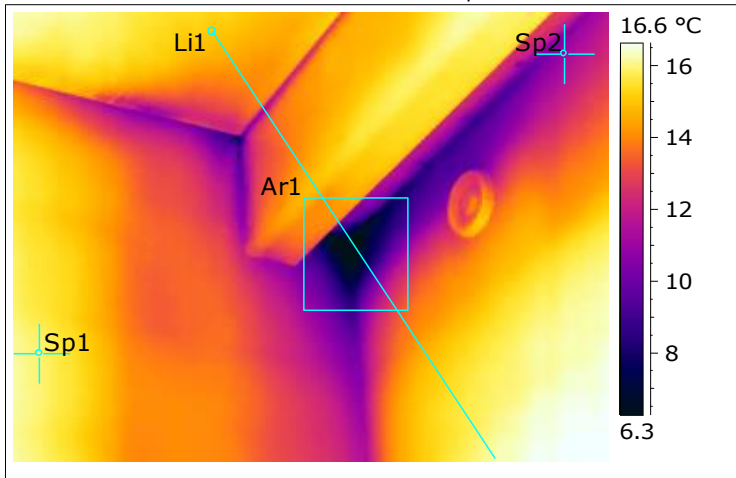
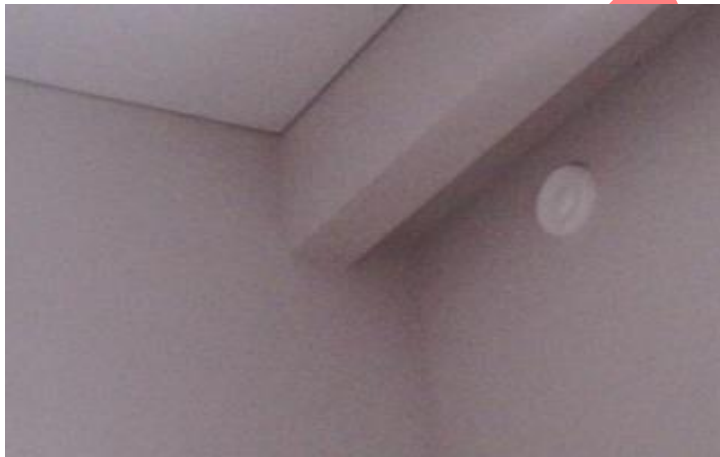
Vieta: tuščio kambario išorinis kampas

Stiprus šalčio tiltelis susidaręs kampe Ar1 srityje. Stipriai įšalusi viršutinė sienos dalis (Sp2).

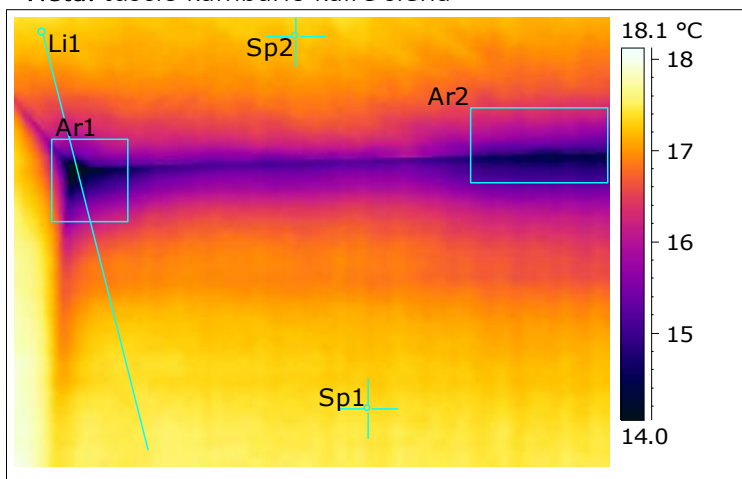
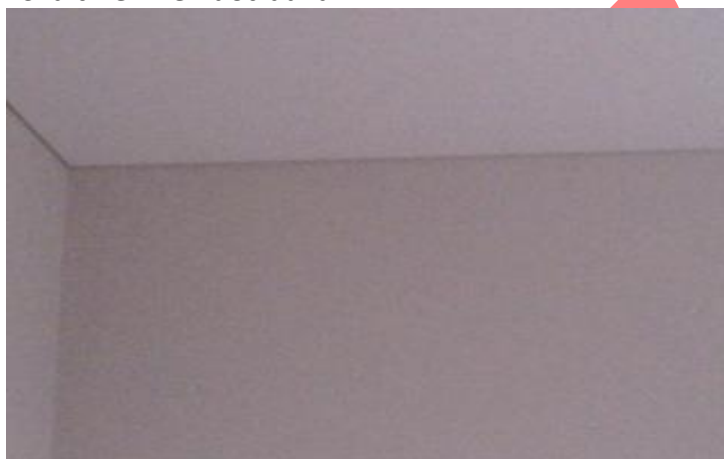
Vieta: tuščio kambario kairė siena

Dėl termoizoliacinės medžiagos stogo ir išorinės sienos sandūroje dengimo kokybės ar technologijos nesilaikymo šaltis skverbiasi per viršutinę sienos dalį.

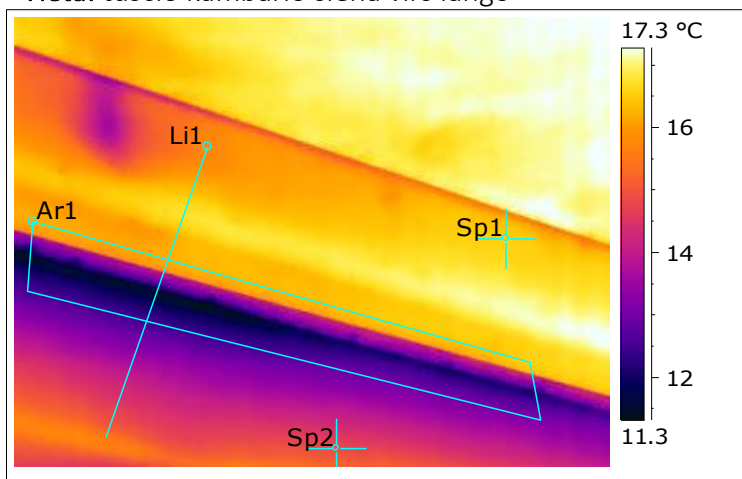
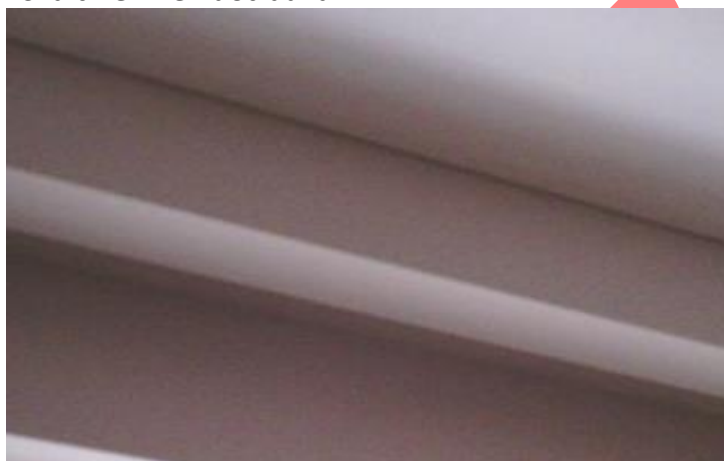
Vieta: tuščio kambario siena virš lango

Matyti, jog šaltis skverbiasi nuo viršutinės sienos dalies.

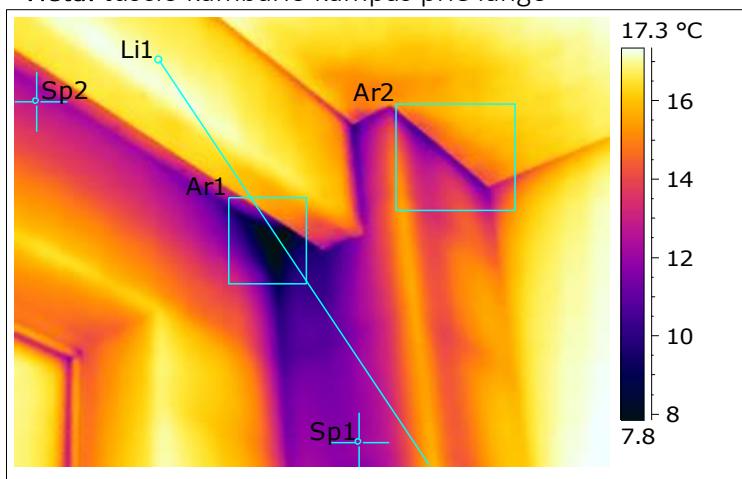
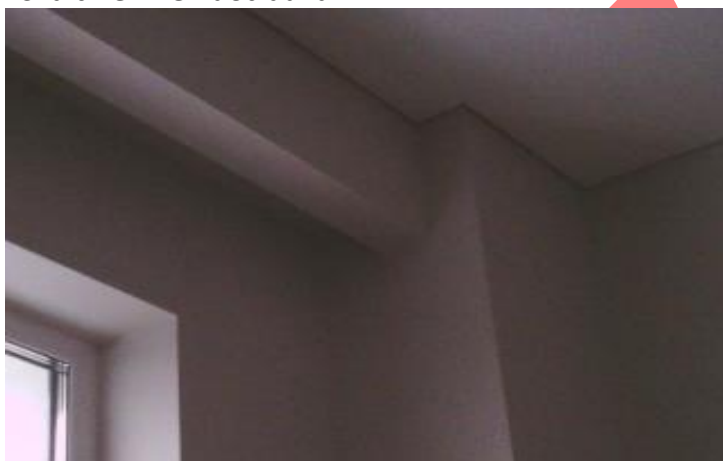
Vieta: tuščio kambario kampas prie lango

Stiprus šalčio tiltelis susidaręs kampe Ar1 srityje. Kamino anga esanti sienoje ją stipriai šaldo (Sp1). Įšalusi viršutinė sienos dalis virš lango.

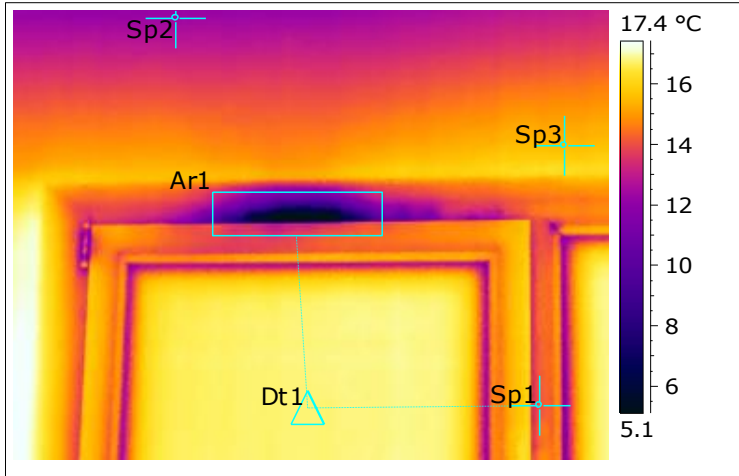
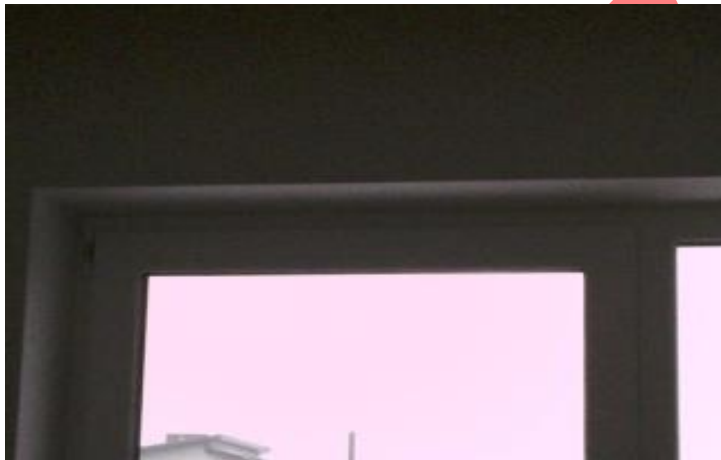
Vieta: tuščio kambario langas

Nesandariai užsidaro varčia Ar1 srityje. Dėl termoizoliacinės medžiagos stogo ir išorinės sienos sandūroje dengimo kokybės ar technologijos nesilaikymo įšalusi viršutinė sienos dalis.

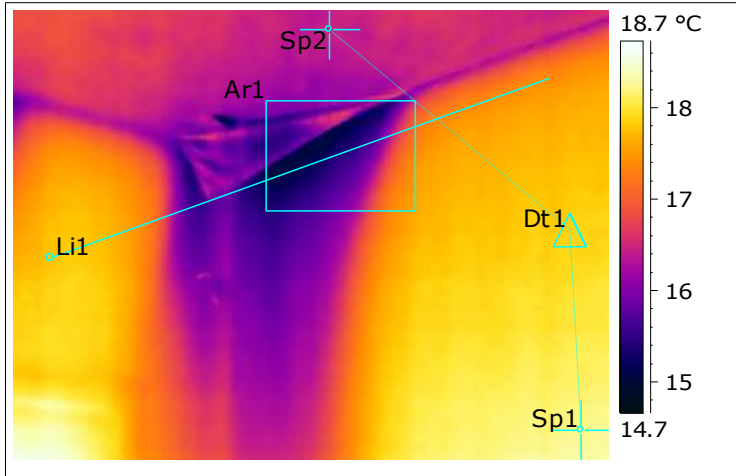
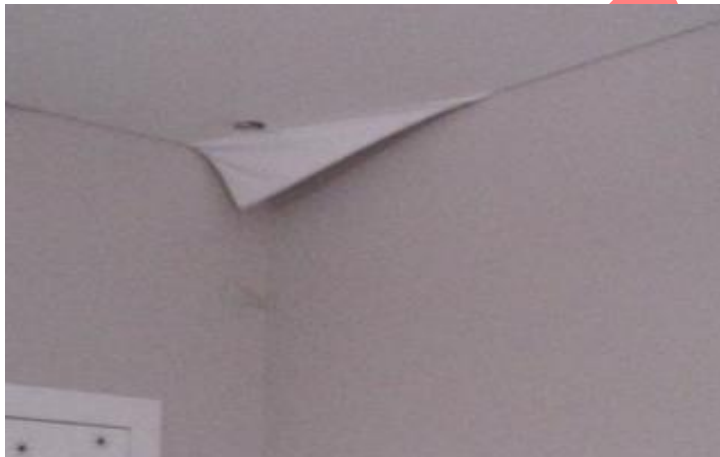
Vieta: vaiko kambario kampas virš durų

Matyti, kaip šaltis iškrenta per pažeistą įtempiamų lubų kampą. Įšalusios visos lubos.

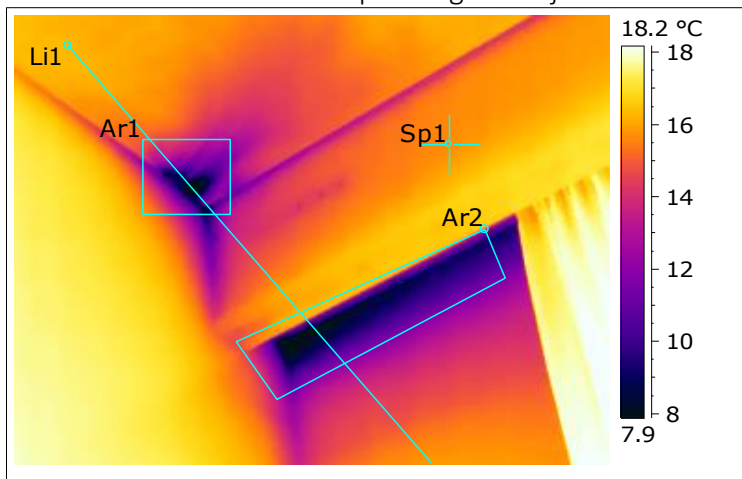
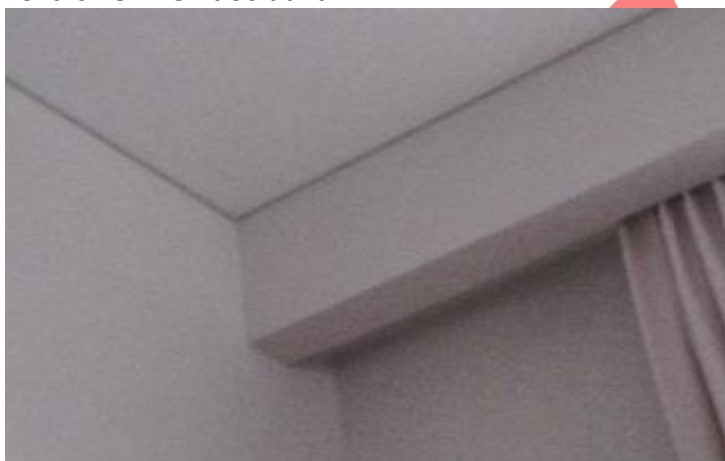
Vieta: vaiko kambario kampas lango kairėje

Šaltis į lubas skverbiasi pro Ar1 sritį. Dėl termoizoliacinės medžiagos stogo ir išorinės sienos sandūroje dengimo kokybės ar technologijos nesilaikymo stipriai įšalusi viršutinė sienos dalis (Ar2).

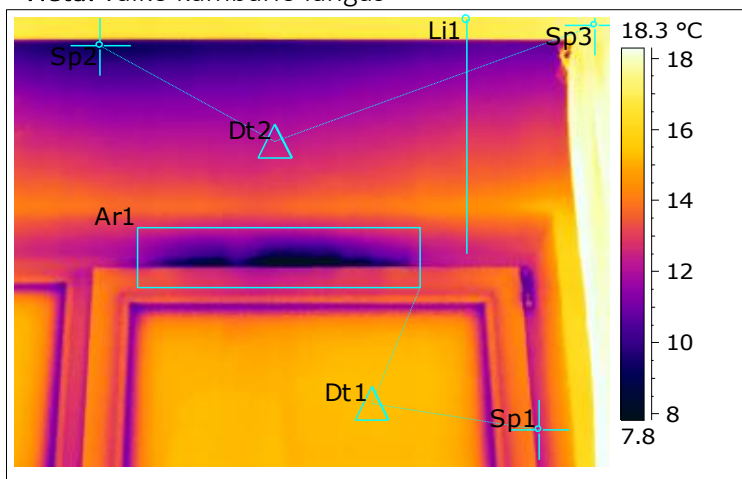
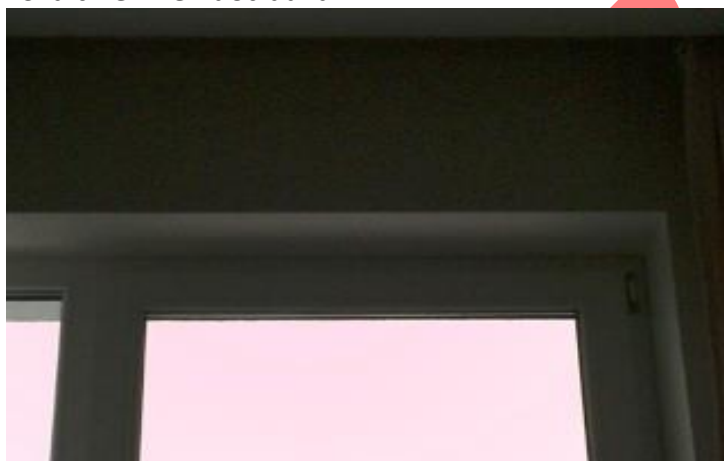
Vieta: vaiko kambario langas

Nesandariai užsidaro varčia Ar1 srityje. Stipriai įšalus viršutinė sienos dalis.

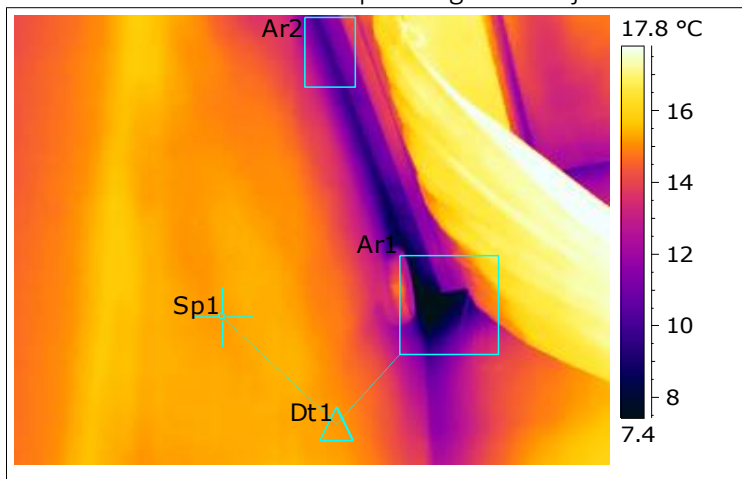
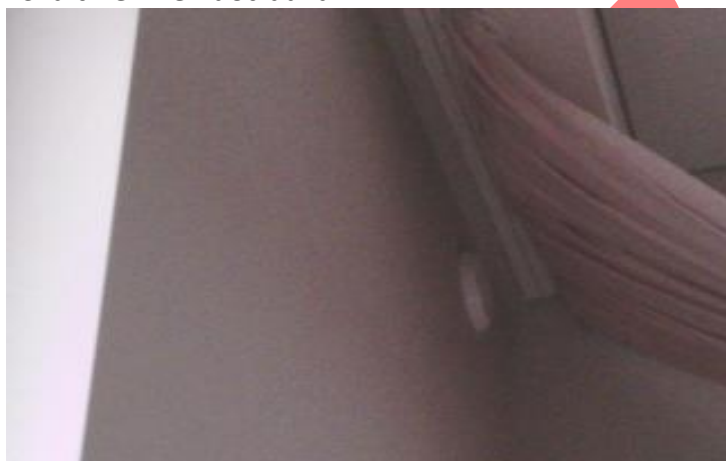
Vieta: vaiko kambario kampas lango dešinėje

Stiprus šalčio tiltelis susidaręs kampe Ar1 srityje. Stipriai įšalusi viršutinė sienos dalis.

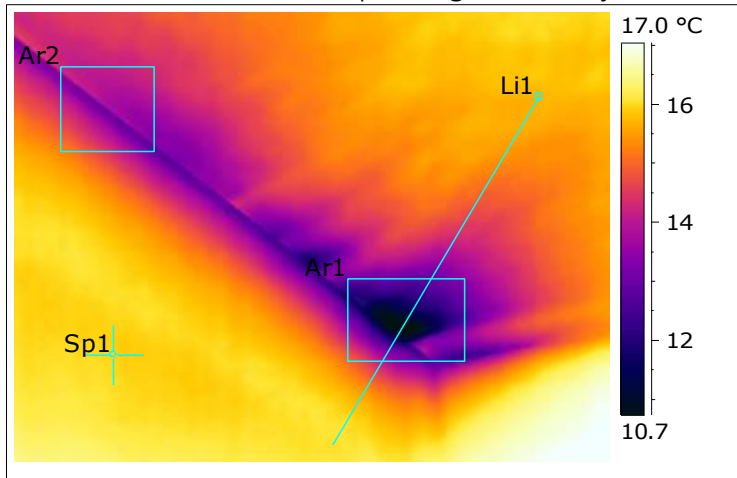
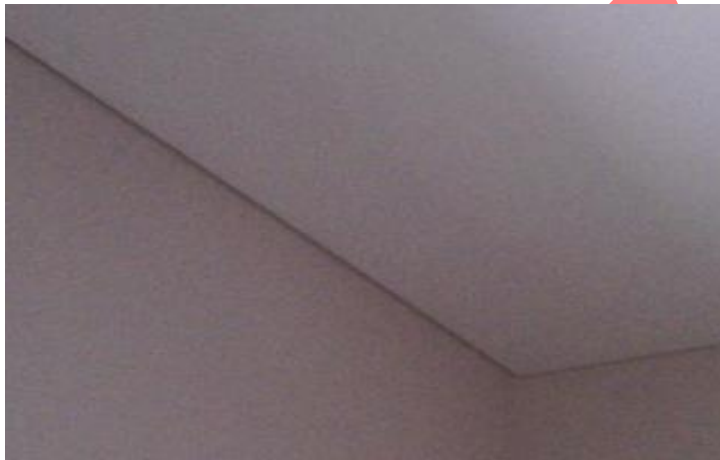
Vieta: vaiko kambario kampas langelio dešinėje

Matyti kaip dėl termoizoliacinės medžiagos stogo ir išorinės sienos sandūroje dengimo kokybės ar technologijos nesilaikymo šaltis į lubas skverbiasi nuo išorinės sienos ir stogo sandūros.

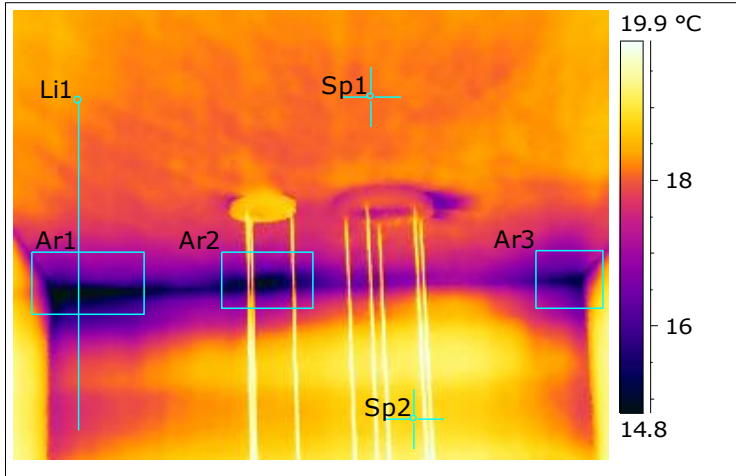
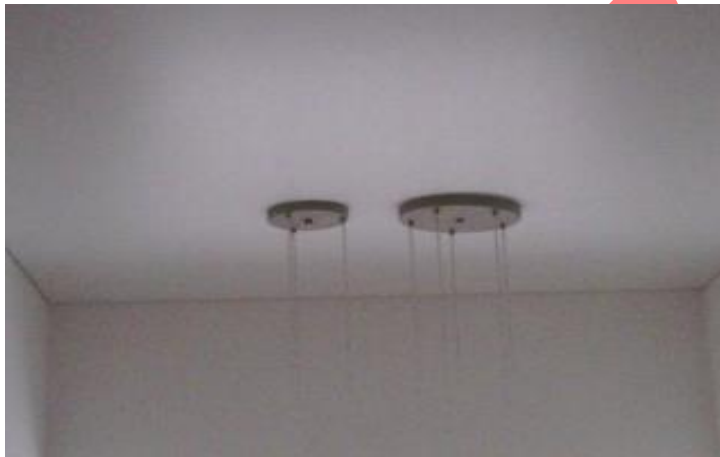
Vieta: koridoriaus siena virš laiptų

Matyti kaip šaltis nuo išorinės sienos viršutinės dalies skverbiasi į lubas.

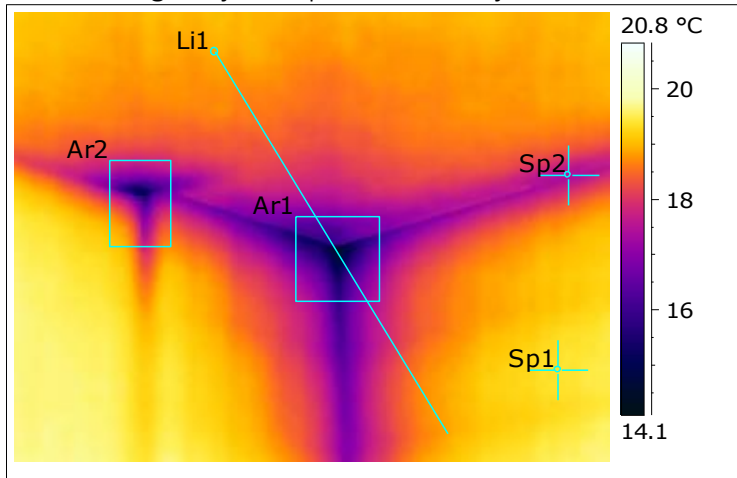
Vieta: miegamojo kampas lovos kairėje

Nestiprūs šalčio tilteliai susidarę kampuose Ar1 ir Ar2 srityse.

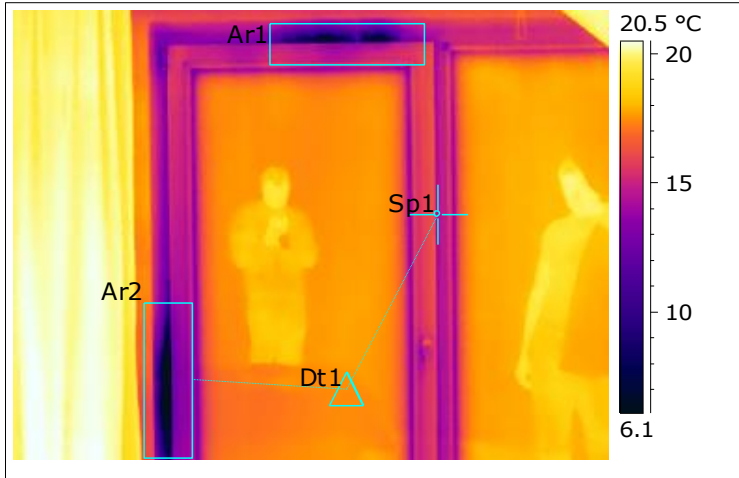
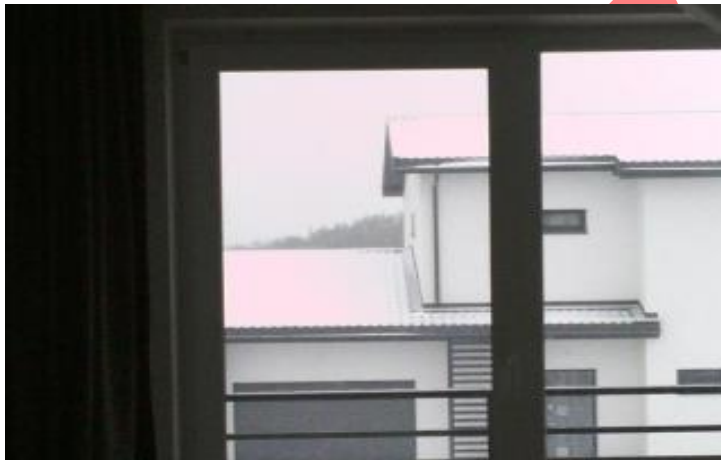
Vieta: miegamojo langas

Nesandariai užsidaro varčia Ar1 ir Ar2 srityse.

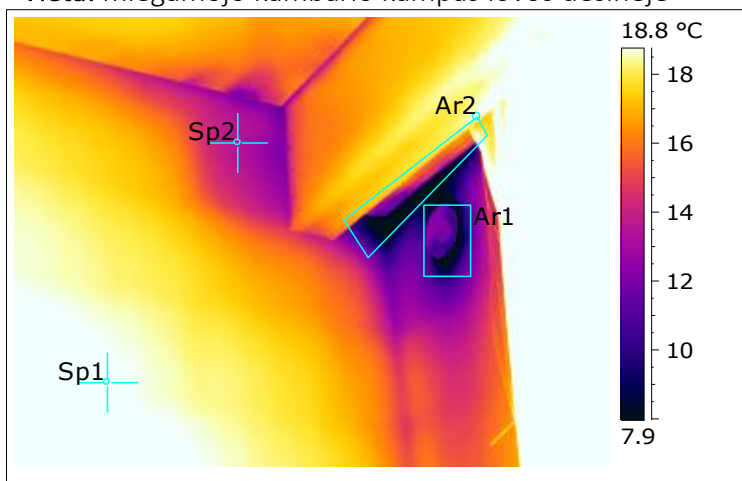
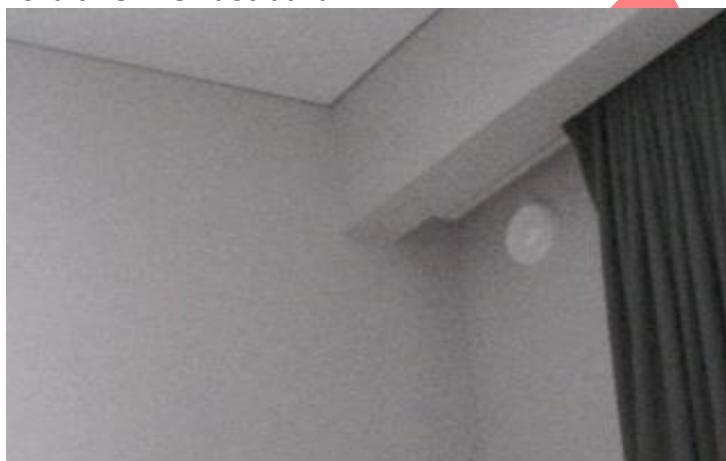
Vieta: miegamojo kambario kampas lovos dešinėje

Šaltis skverbiasi per VTK sklendę. Stipriai įšalęs kampas Ar2 srityje.

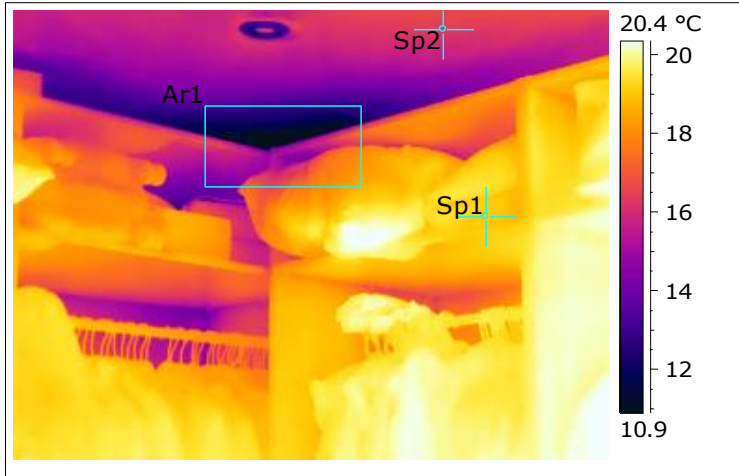
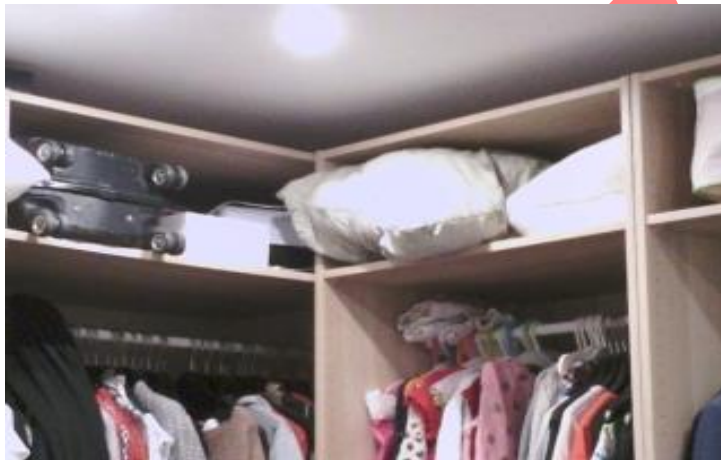
Vieta: rūbinės išorinis kampas

Nuo kampo Ar1 srityje, į lubas, skverbiasi šaltis.

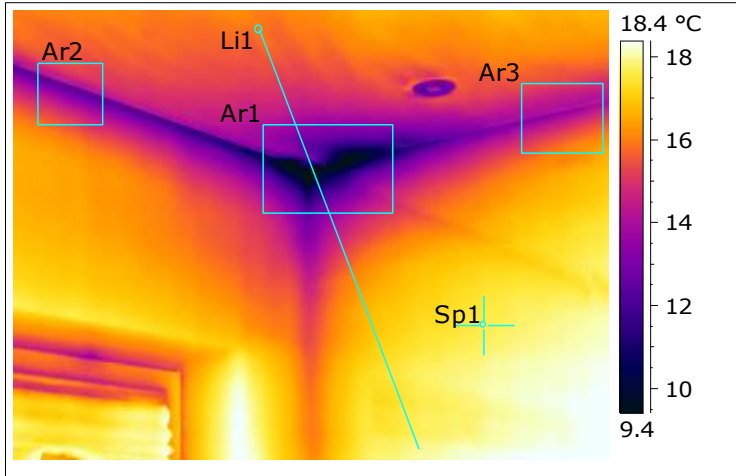
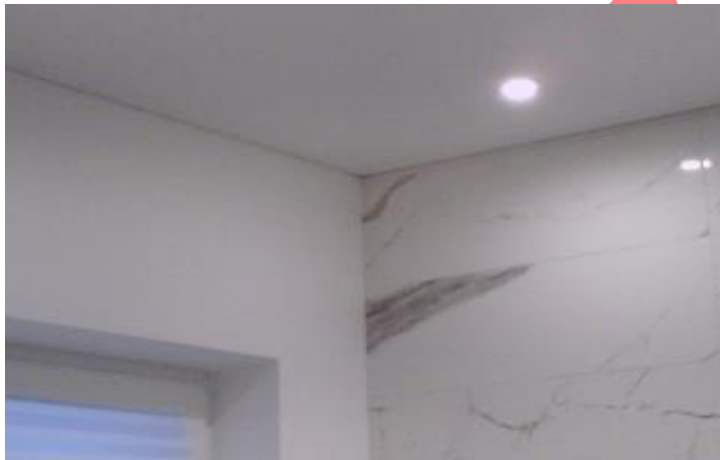
Vieta: vonios dešinysis kampas

Stiprus šalčio tiltelis susidaręs kampe Ar1 srityje. Įšąla viršutinės išorinių sienų dalys (Ar2, Ar3).

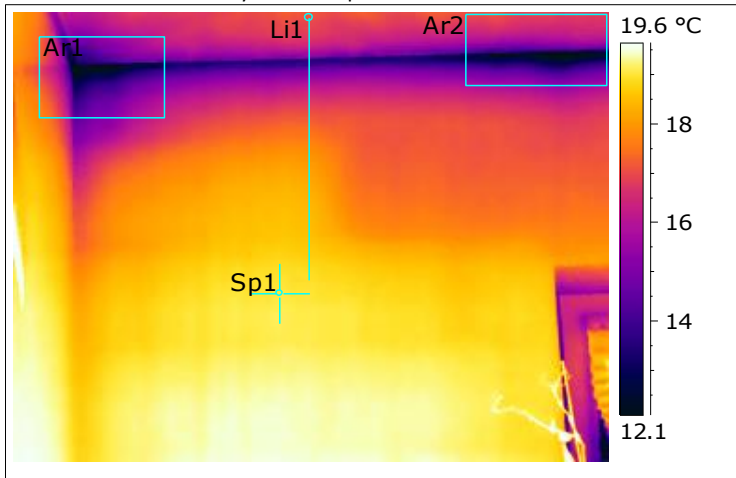
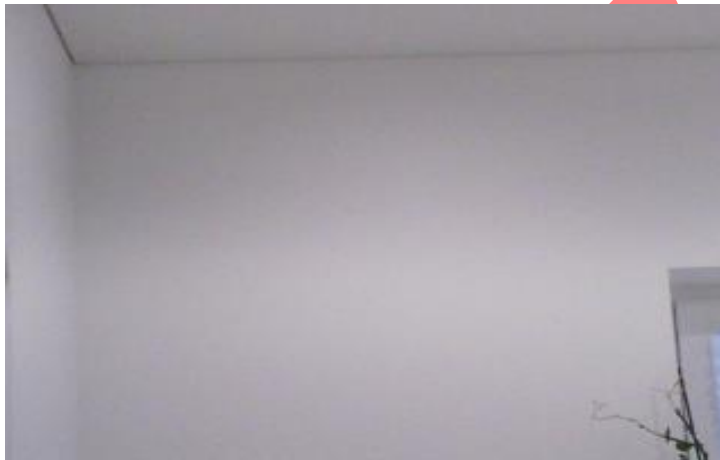
Vieta: vonios kairysis kampas

Šaltis skverbiasi nuo viršutinės sienos dalies.

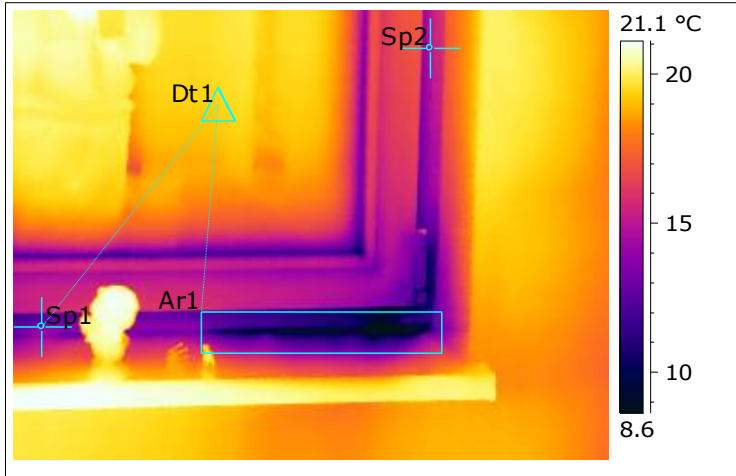
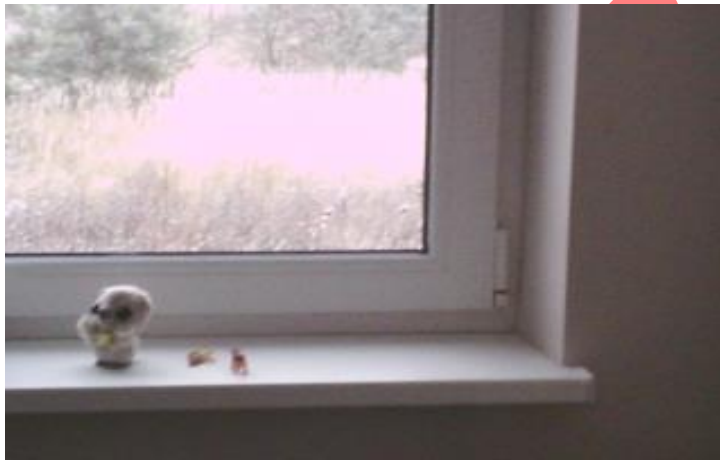
Vieta: darbo kambario langas

Iš po lango rėmo Ar1 srityje skverbiasi šaltis. Leistinos vidinių paviršių temperatūros ties langais pateiktos išvadose.
