Termovizinės analizės ataskaita

Tyrimas atliktas objekte:

Smėlio g. 11, Vilnius
Tel.: +370 650 11111
El. p. vardas@gmail.com

Data: 2018/12/02
Val.: 18:30

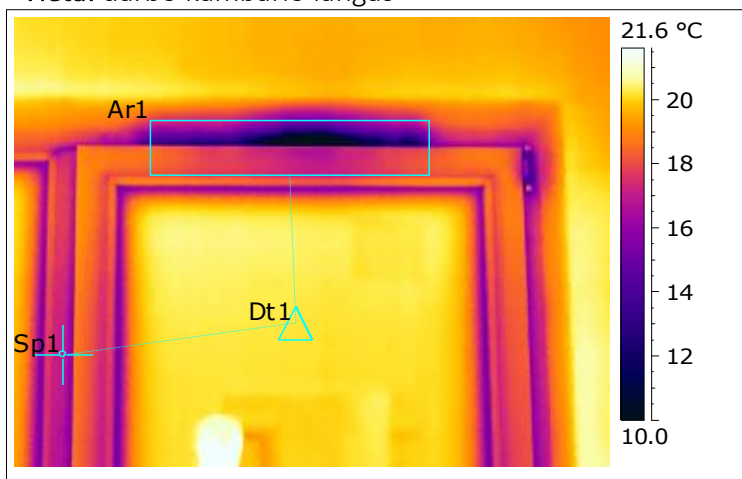
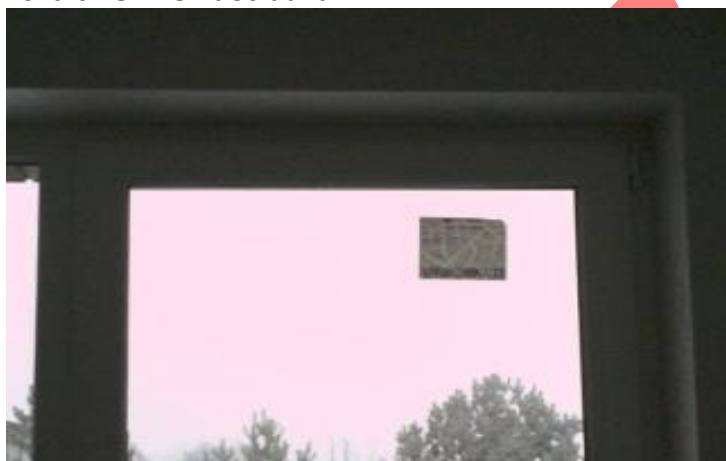
Vieta: darbo kambario langas

Nesandariai užsidaro varčia Ar1 srityje. Leistinos vidinių paviršių temperatūros ties langais pateiktos išvadose.

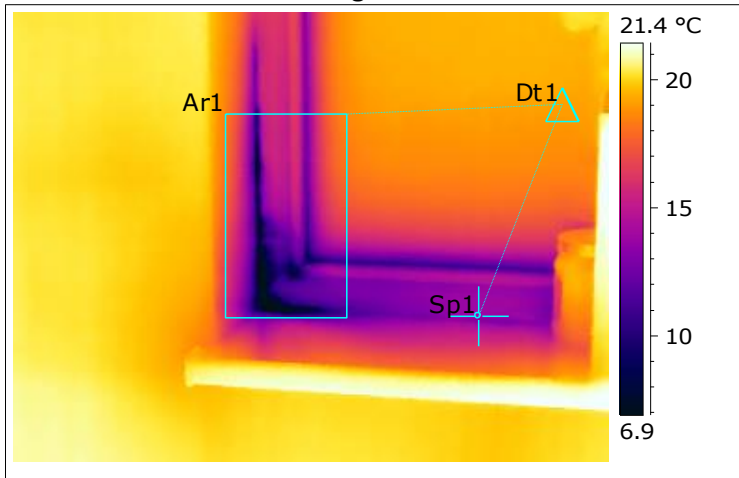
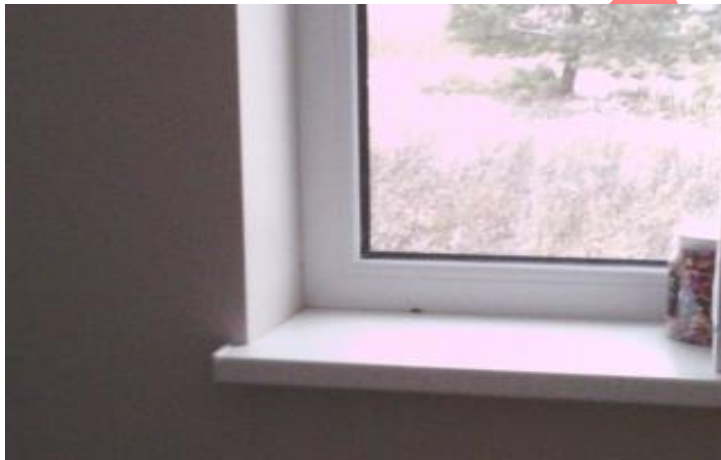
Vieta: darbo kambario langas

Nesandaru lango rėmo ir angokraščio sandūroje Ar1 srityje. Skverbiasi šaltis. Leistinos vidinių paviršių temperatūros ties langais pateiktos išvadose.
