Termovizinės analizės ataskaita

Tyrimas atliktas objekte:

Smėlio g. 11, Vilnius
Tel.: +370 650 11111
El. p. vardas@gmail.com

Data: 2018/12/02
Val.: 18:30

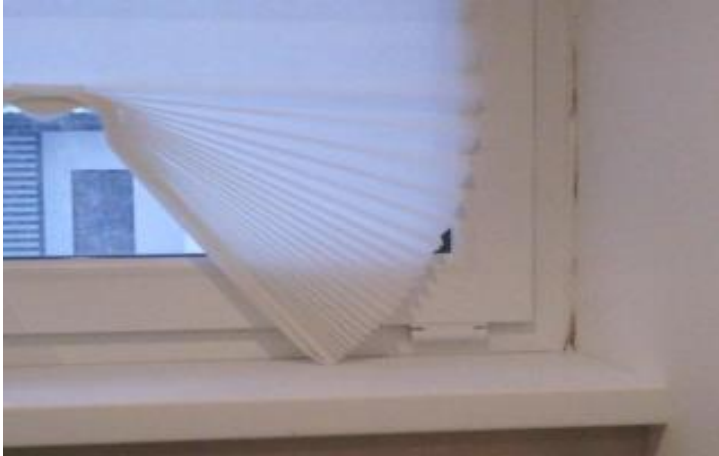
Vieta: WC langas

Šiek tiek įšąla apatinė rėmo dalis. Nedidelis šalčio tiltelis susidaręs kampe Ar2 srityje. Įšalimas nėra viršnorminis. Leistina temperatūros riba nurodyta išvadose.

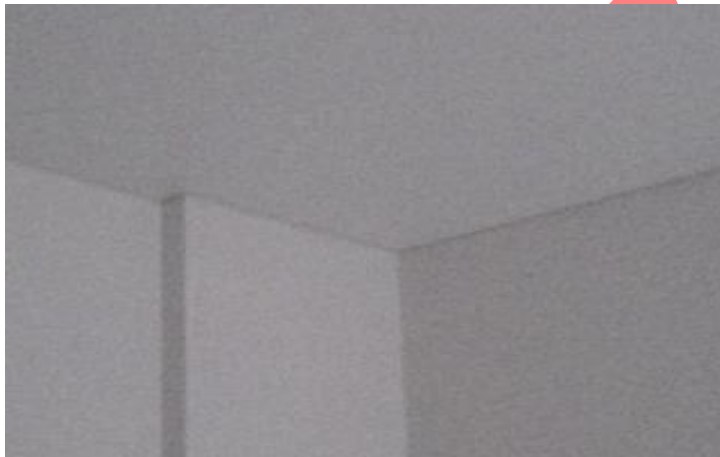
Vieta: miegamojo kampas lovos kairėje

Nestiprūs šalčio tilteliai susidarę kampuose Ar1 ir Ar2 srityse.

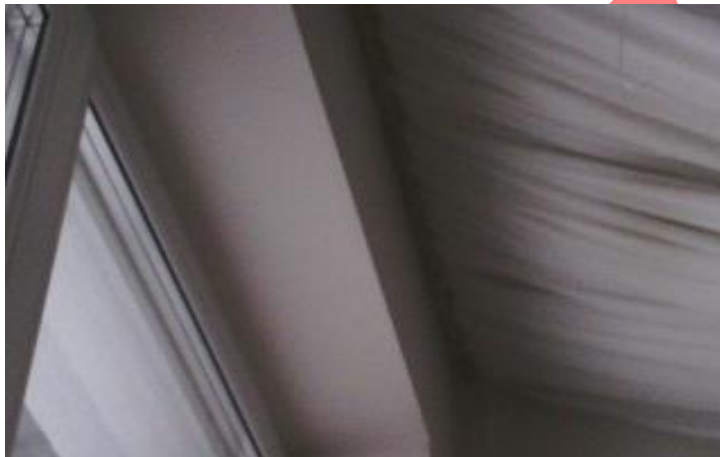
Vieta: miegamojo kambario langas

Dėl termoizoliacinės medžiagos stogo ir išorinės sienos sandūroje dengimo kokybės ar technologijos nesilaikymo įšąla viršutinė sienos dalis.
